Ortstermin Westfassade Turm
Kirche in Kronprinzenkoog
25.07.06

Schadenskataster Westfassade Turm
Aufnahme Stölken Schmidt 2006

4. Sanierung der Gebäudehülle

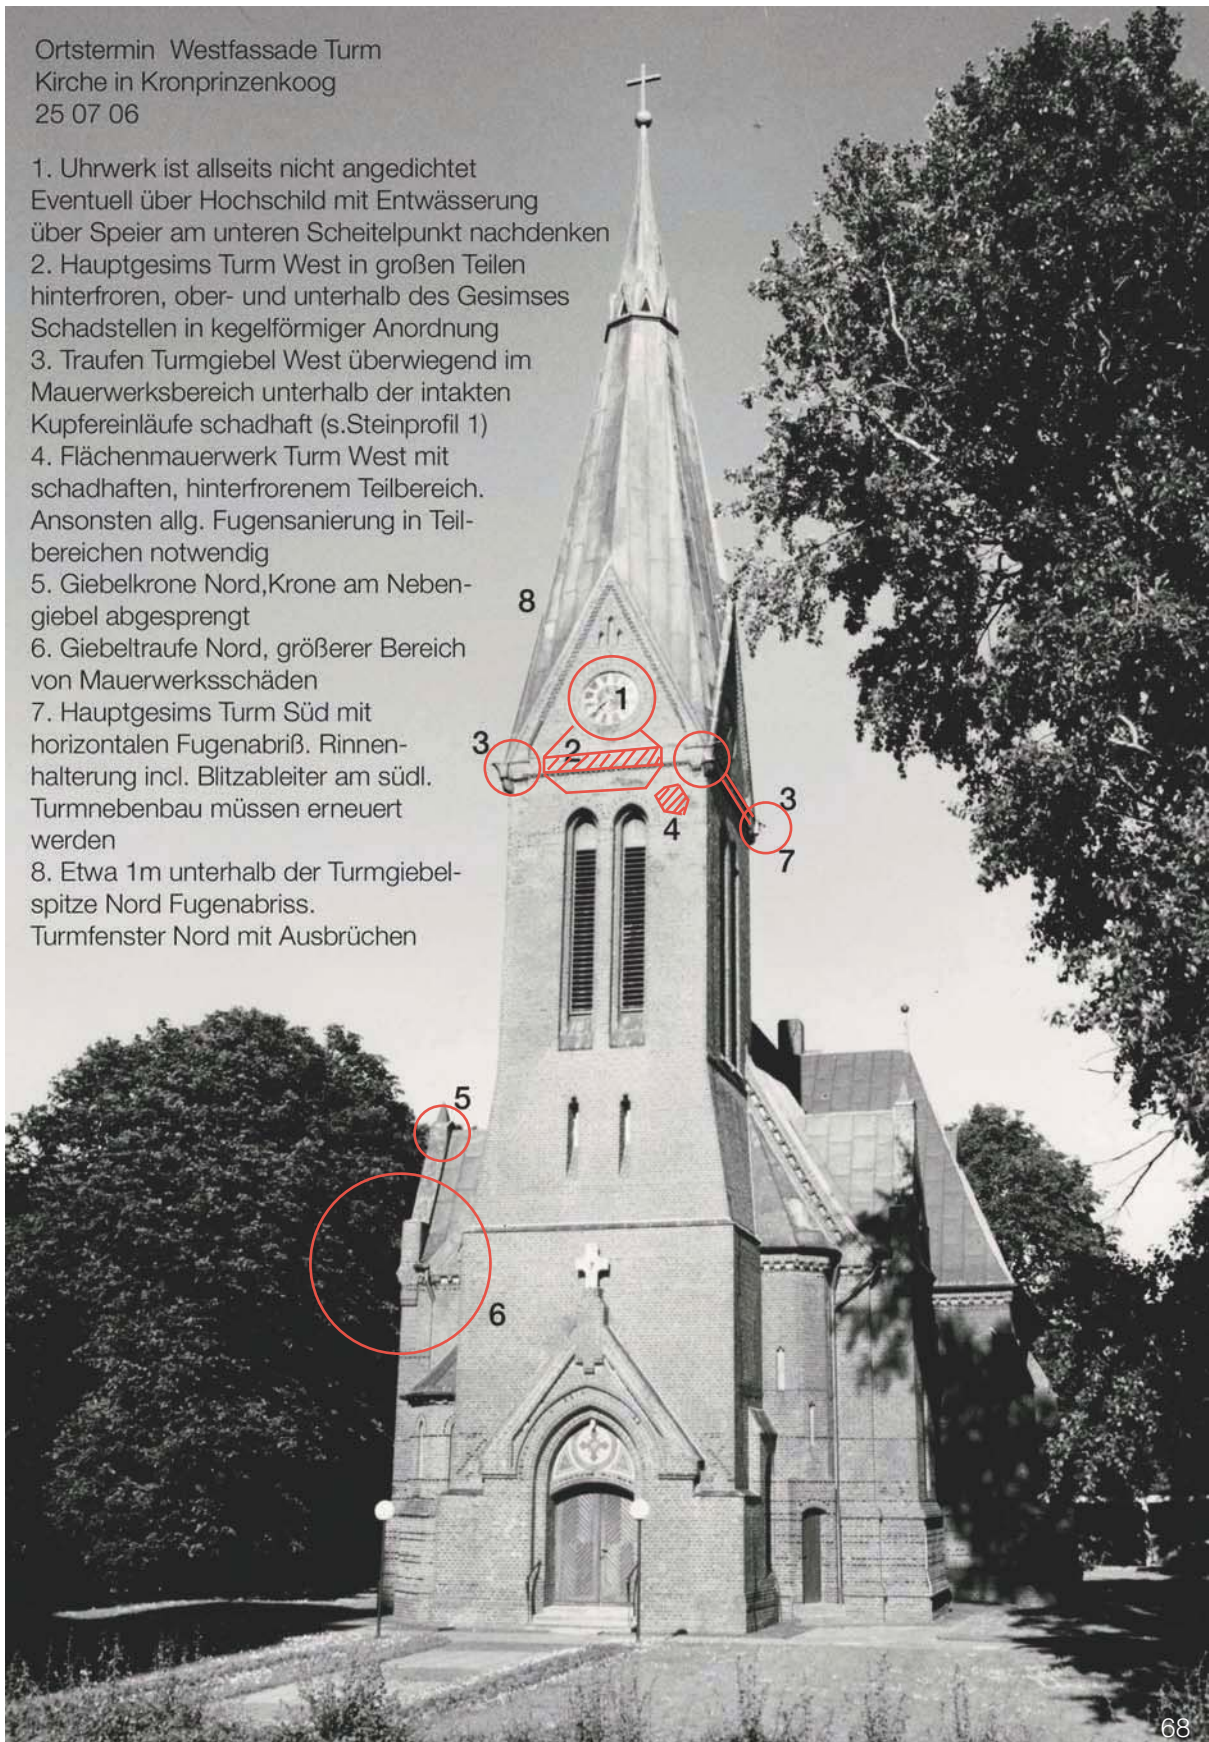
1. Uhrwerk ist allseits nicht angedichtet
Eventuell über Hochschild mit Entwässerung
über Speier am unteren Scheitelpunkt nachdenken
2. Hauptgesims Turm West in großen Teilen
hinterfrozen, ober- und unterhalb des Gesimses
Schadstellen in kegelförmiger Anordnung
3. Traufen Turmgiebel West überwiegend im
Mauerwerksbereich unterhalb der intakten
Kupfereinläufe schadhaft (s.Steinprofil 1)
4. Flächenmauerwerk Turm West mit
schadhaften, hinterfrozenem Teilbereich.
Ansonsten allg. Fugensanierung in Teil-
bereichen notwendig
5. Giebelkrone Nord, Krone am Neben-
giebel abgesprengt
6. Giebeltraufe Nord, größerer Bereich
von Mauerwerksschäden
7. Hauptgesims Turm Süd mit
horizontalen Fugenabriss. Rinnen-
halterung incl. Blitzableiter am südl.
Turmnebenbau müssen erneuert
werden
8. Etwa 1m unterhalb der Turmgiebel-
spitze Nord Fugenabriss.
Turmfenster Nord mit Ausbrüchen

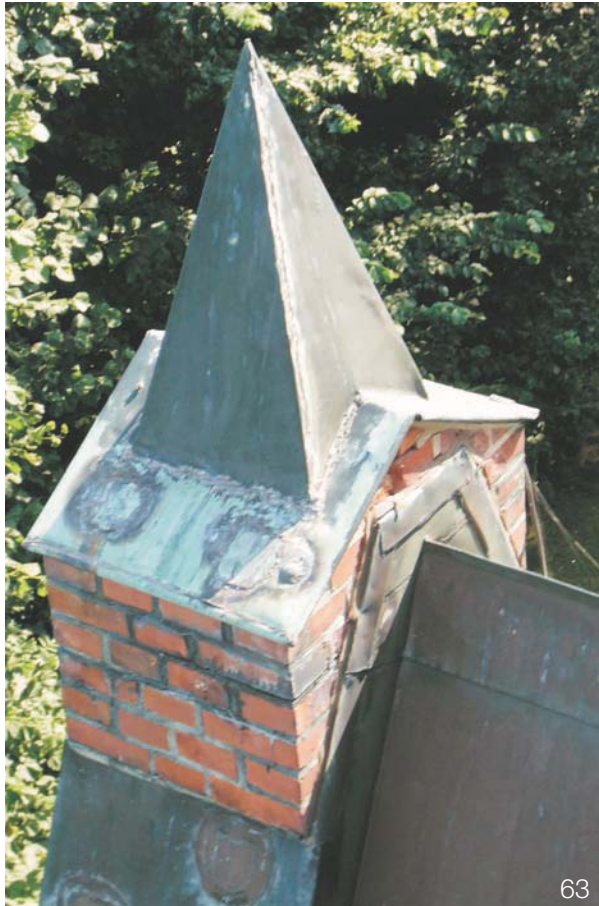
63

Abdeckung Seitengiebel Nord

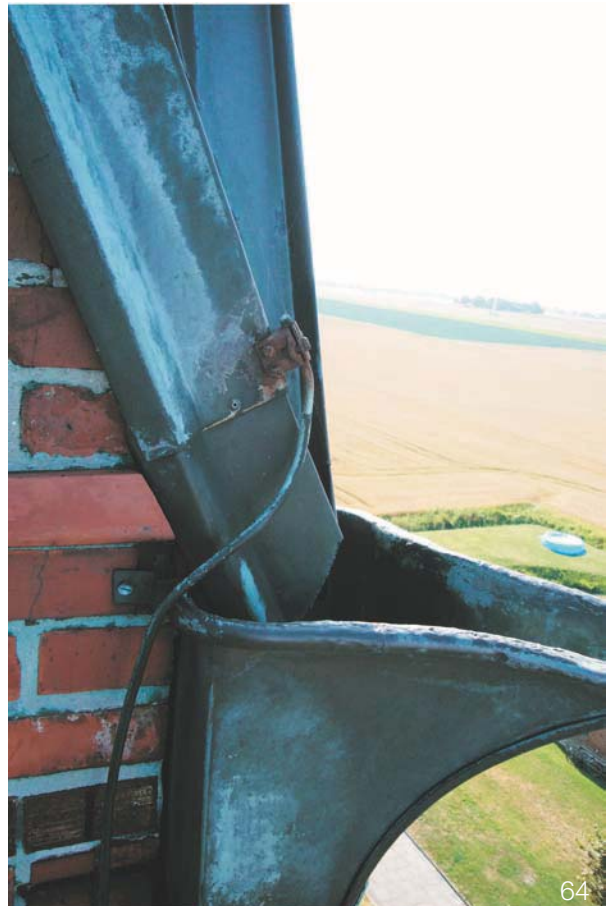
64

Traufe Turmhelm

Die kupfernen Traufabdeckungen an Fenstern und Gesimsen sind teilweise schadhaft. Die Schäden befinden sich im Bereich der fehlenden Kappen. Hier wurden die Verankerungen vielfach verlötet.

Es wird vorgeschlagen, die Fangtöpfe der Schiffs- und Turmtraufen mit einem überwölbten Gitter auszustatten um die Töpfe von Laub und Vogelbruten freizuhalten.

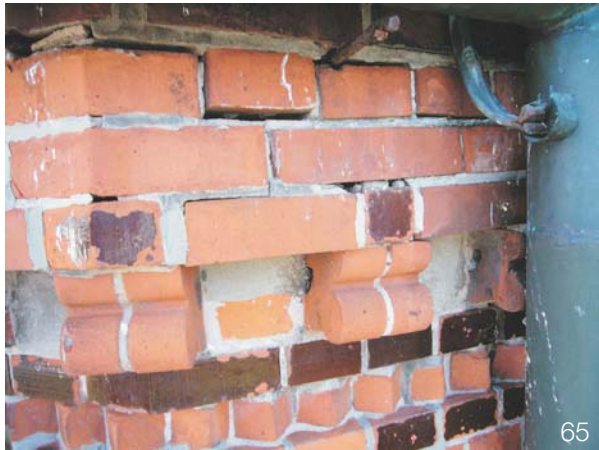
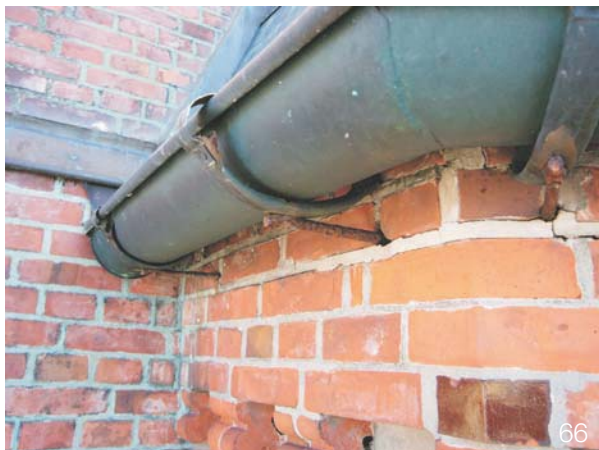
Gesims Treppenturm

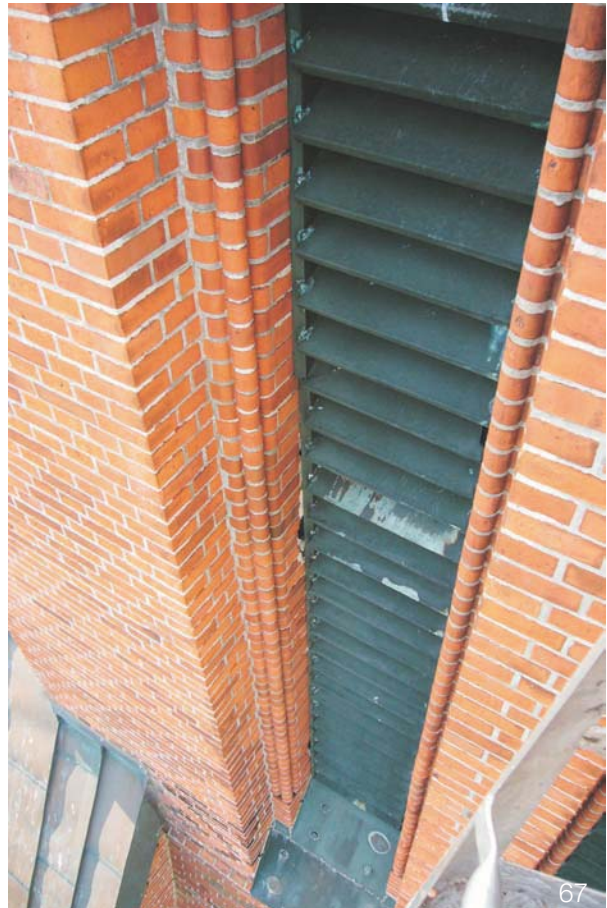
Schallmellen
